Restauration Eicher Traktor ED 13/Ie

Eigentümer : Hans-F. Schulz

ED 13/Ie

Baujahr : 1956

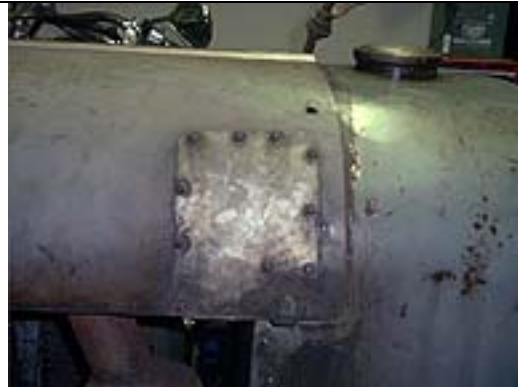
Riss Motorhaube

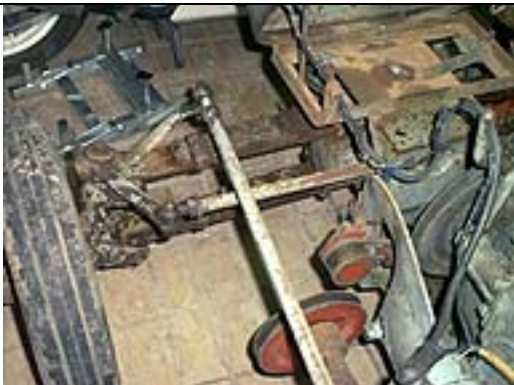
Federblatt / Elektrik

Inzwischen hatte die nähere Betrachtung auch ergeben, dass die gesamte Elektrik erneuert werden muss. Also schon mal nach möglichen Ersatzteilen die Augen aufgehoben.

Nach der Montage aller Teile kam die Elektrik dran. Die alte Verkabelung hatte ich weggeworfen – lieber alles neu machen. Bei der Elektrik wollte ich auch eine zuverlässige Lösung haben. Heckleuchten, Positionsleuchten oder Warnblinkanlage hatte ich mir schon besorgt. Der Schaltungsplan war in der Betriebsanleitung abgedruckt. Den Kabelbaum habe ich mir selbst gebaut, indem ich alle Kabel durch einen 12mm Schrumpfschlauch gezogen habe. Für die jeweiligen Kabelaustritte wurde ein Loch an der entsprechenden Stelle in den Schlauch geschnitten. Insgesamt war es eine optisch gut aussehende und zuverlässige Lösung. Nach dem die Elektrik einwandfrei funktionierte wurde der Schrumpfschlauch mit einer Heißluftpistole angewärmt, so dass er sich zusammenzog.

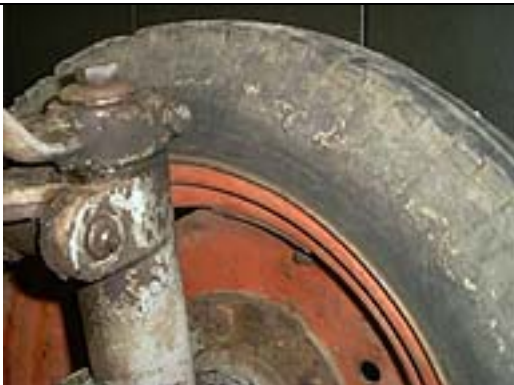
Reifen - Gewebe

Die Reifen mussten alle erneuert werden. Das bedeutete noch mal einen großen Griff in den Geldbeutel. Das Abziehen der alten Hinterreifen habe ich nach erfolglosen Bemühungen in einer Reifenwerkstatt machen lassen.

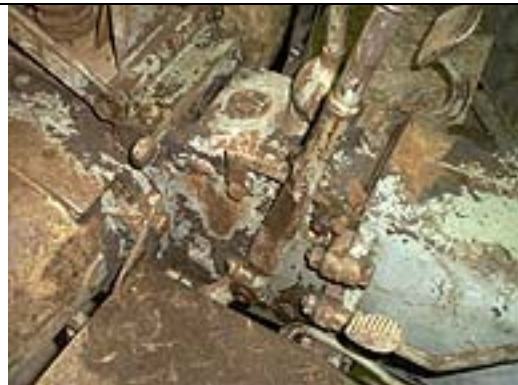
Getriebe

Zwischenzeitlich musste ich feststellen, dass zwischen Kupplungsglocke und Getriebe helles Öl austrat. Vermutlich ein ausgehärteter Simmerring. Ärgerlich trotzdem, weil dazu der ganze Traktor in der Mitte auseinandergefahren werden muss. Also Simmerring besorgt. Das Getriebeöl hatte ich glücklicherweise noch nicht erneuert. Nur das Motoröl.

Nun ging es an das Ölproblem am Getriebe. Erst einmal wurden Stützen besorgt, die das vordere Teil halten während der Trecker auseinandergefahren wird. Muss ja solide sein, da hier Gewichte von ca einer halben Tonne sicher angestützt werden müssen. Dann wurde der Trecker auseinandergefahren. Ein bißchen nachhelfen musste ich schon. So leicht ließen sich die Teile nicht trennen. Nach dem beide Teile getrennt waren, stellte ich fest, der Simmerring um die Steckachse war in Ordnung. Unten am Getriebegehäuse war ein Loch mit Gewinde, aus dem das Öl austrat. Neben dem Antriebsflansch war auch ein Loch durch das ein Zahnrad zu sehen war. Und die untere Getriebeachse war durch ein offenes Kugellager gelagert. Es gab also mehrere Möglichkeiten, wie das Öl austreten könne. Nach vorn zur Kupplungsglocke war das Getriebe durch diese Öffnungen offen. Wie war das denn im Original abgedichtet ? Reste einer Dichtung waren nicht zu sehen. Erst nach drei Wochen wieder mit Hilfe des Internets und Tipps von erfahrenen Treckerrestaurateuren hatte ich herausgefunden, dass zwei

Möglichkeiten zur Abdichtung bestehen. Entweder eine große Papierdichtung über die ganze Fläche zuschneiden (das Kugellager aussparen) oder mittels Flüssigdichtung beide Flächen bestreichen. Die Teile dann zusammenfahren und durch die 6 Schrauben fest anziehen. Ich habe den Weg der Papierdichtung gewählt. Es hat geklappt. Es tritt kein Öl mehr aus. Im Nachhinein hört sich das Problem leichter an als es zunächst für mich war. Die Abdichtung durch Papier oder Flüssigdichtung erschien mir sehr unwahrscheinlich. Aber man lernt dazu.

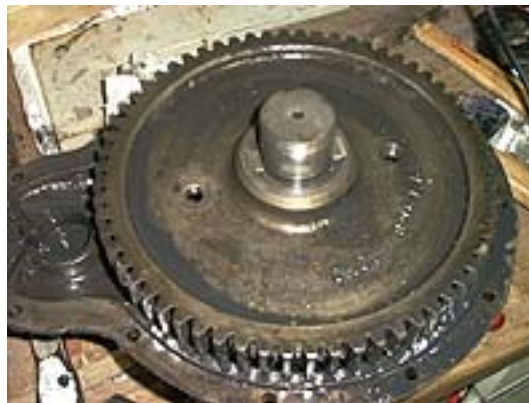
Die vorstehenden Bilder zeigen den ersten Eindruck. Zunächst wusste ich nicht wo fange ich zuerst an. Nach ein paar Tagen Überlegung und Ersatzteilrecherche entschied ich mich, zunächst die Technik in Ordnung zu bringen. Also den Traktor hinten hochgebockt und die Räder in allen Gängen drehen lassen. Klappert, - die Schaltung und Getriebe scheinen in Ordnung zu sein. Doch das linke Hinterrad hat im Lager zuviel Spiel. Das Fahren dürfte damit sehr eirig sein. Also ab mit dem seitlichen Getriebedeckel und Ratlosigkeit machte sich breit. Wie geht der Nutring ab ? Dann müsste ich nach Entfernung des ersten Kugellagers und des großen Zahnrades an das problematische zweite Kugellager kommen. Nach gründlichem Säubern stellte ich fest, dass der Nutring durch ein Blech mit hochgebogener Lasche gesichert war. Danach ließ er sich lösen. Auch das Kugellager ließ sich abziehen. Nur das Zahnrad beim besten Willen nicht.

Nach mehreren Tagen Überlegung und Anfertigung eines Abziehers über eine 12 mm Stahlplatte kam der erste Versuch. Er endete mit einer verbogenen 12mm Stahlplatte. Zwei Tage weiter hatte ich es dann endlich geschafft. Es ging nur durch Heißmachen des Zahnrades. Dann stellte ich fest, dass das Kugellager nicht mehr in Ordnung war und das dieses Lager auch in der Nut des Getriebedeckels wackelte. Dies lag wohl auch daran, dass diese ausgeschlagen war. Zu einem neuen Kugellager brauchte ich auch einen Distanzring oder Ausgleichsring mit einem Durchmesser von 100mm der 5 mm breit ist. Nur woher ? Wieder ein paar Tage suchen.
