Restauration Eicher Traktor ED 13/Ie

Eigentümer : Hans-F. Schulz

ED 13/Ie

Baujahr : 1956

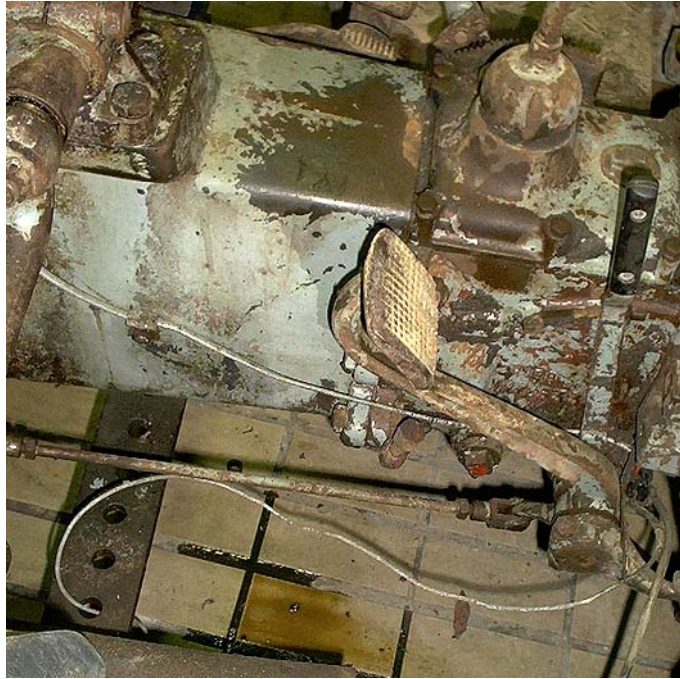
Zwischenzeitlich musste ich feststellen, dass zwischen Kupplungsglocke und Getriebe helles Öl austrat. Vermutlich ein ausgehärteter Simmerring. Ärgerlich trotzdem, weil dazu der ganze Traktor in der Mitte auseinandergefahren werden muss. Also Simmerring besorgt. Das Getriebeöl hatte ich glücklicherweise noch nicht erneuert. Nur das Motoröl.

Inzwischen hatte die nähere Betrachtung auch ergeben, dass die gesamte Elektrik erneuert werden muss. Also schon mal nach möglichen Ersatzteilen die Augen aufgehoben.

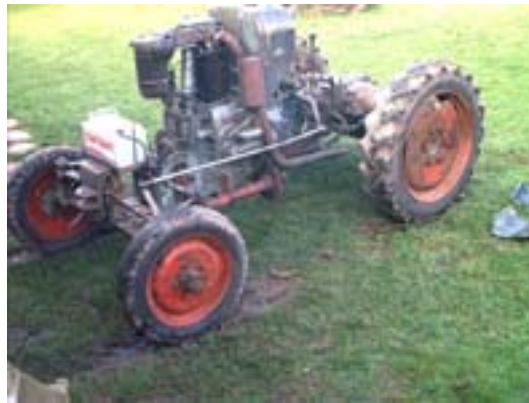
Zwischenzeitlich zeigten sich bei der weiteren Arbeit erste Macken an der neuen Lackierung. Der Kunstharzlack ist eben doch sehr empfindlich. Deshalb fasste ich den Entschluss, nach der Endlackierung die Haube, den Tank, Kotflügel und den Bereich, in dem später die Füße stehen mit Zweikomponentenklarlack zu schützen.
